甘肃冀陇矿业有限责任公司  
肃南县红尖一带重晶石及多金属矿  
矿区生态修复方案

# 甘肃冀陇矿业有限责任公司 肃南县红尖一带重晶石及多金属矿 矿区生态修复方案

编 制 单 位：兰州川泰工程咨询有限公司

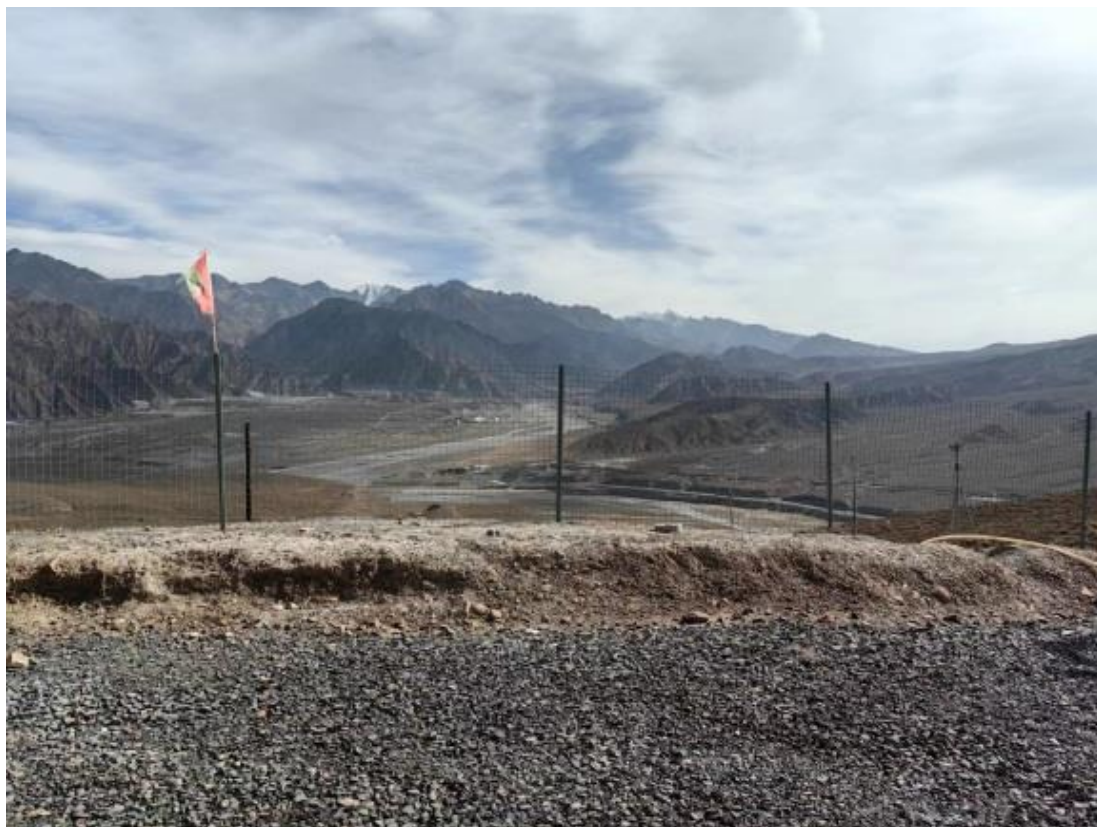
图 2-1 地形地貌

矿山地处祁连山中段讨赖山北坡,属构造剥蚀中高山地形,总体地势南高北低,海拔一般 3000~4300m。地形陡峻,切割较深,比高 800~1000m。山坡坡度角一般  $15^{\circ}\sim 45^{\circ}$ ,覆有厚层状残坡积层。沟谷发育,一般宽 10m~25m,推测第四系厚度 $<30\text{m}$ 。地貌形态以构造剥蚀起伏的中山地貌为主,次为河谷侵蚀堆积地貌(图 2-1)。

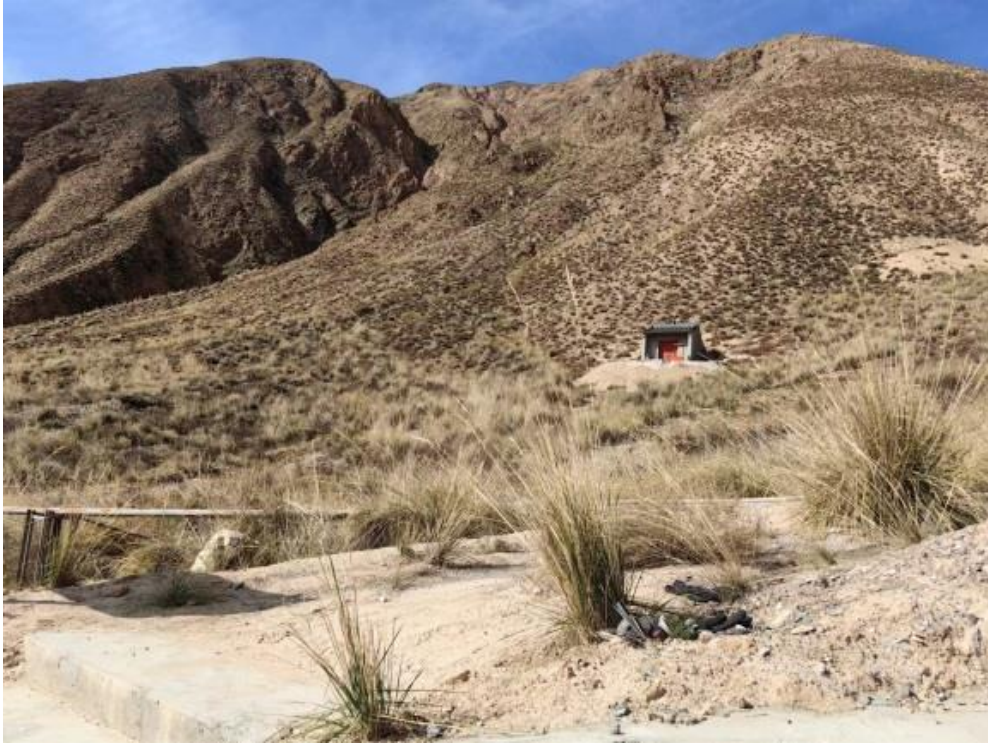
图 2-6 矿区植被

区内人口稀少，仅有工矿业从事人员，自祁连山自然保护区缓冲区域牧民迁出后，基本无农业种植，放牧也趋于停止。区域树种主要有榆树、杨树、沙枣等绿化及防护林树种。本矿开采区为荒漠草原，地带性植被主要以戈壁藜、芨芨草、狭叶青蒿及小灌木为主，植被覆盖度在 15%~30%之间。草种为芨芨草，在旱生

条件下生长良好。但总体来说矿区内植被稀疏，且分布不均，大部分地段主要以裸露的石质山地为主，风化破碎强烈，植被很少（图 2-6）。

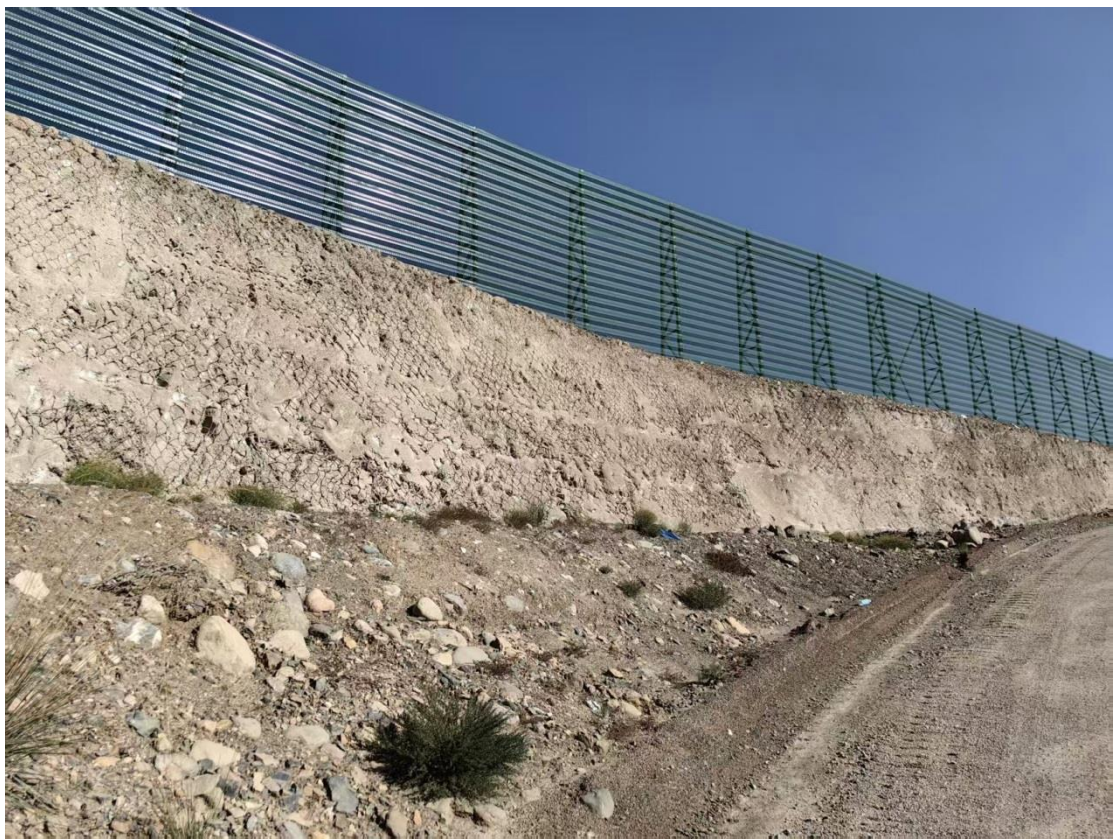
图 2-12 矿石临时堆场防尘网及挡土墙

主要工程量：矿石堆场下游浆砌石挡土墙约 180m，土方量约 450m<sup>3</sup>；排土场下游拦渣墙约 30m，土方量约 150m<sup>3</sup>；截排水沟约 240m；警示牌 12 个；地形地貌监测 6 次；含水层破坏监测 12 次；土地损毁监测 12 次；水土环境污染监测 12 次。累计投入资金约 39.6 万元。

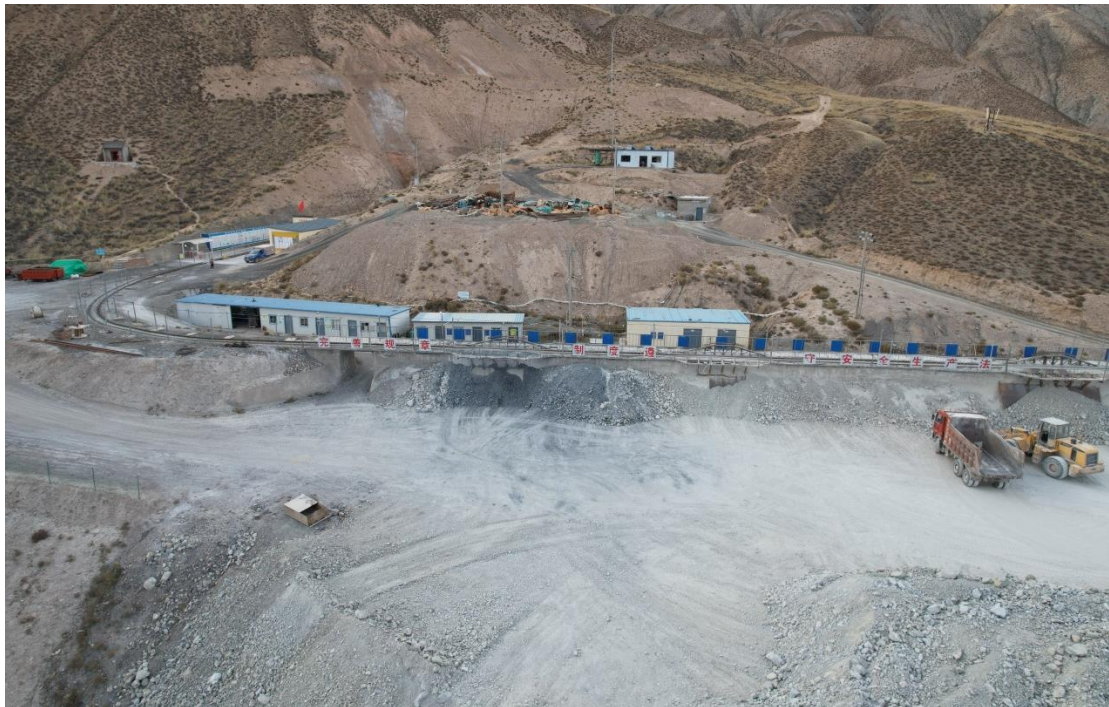
图 3-1 主平硐采矿工业场地

该场地主要包括 3039m 主平硐、空压机站、值班室、材料堆场、机修车间、仓库、配电室、卸矿平台等，对原始地表造成压占及挖损。该场地占地面积约 1.1882hm<sup>2</sup>，压占土地类型为采矿用地，与周围地形地貌不协调。对原始地貌景观的连续性、完整性、原始性、观赏性造成破坏严重，现状评估认为主平硐采矿工业场地对可视范围内的地形地貌景观影响程度严重。

现有 3039m 主平硐采矿工业场地：占地面积为 1.1882hm<sup>2</sup>，土地损毁方式为压占及挖损，土地利用类型为采矿用地，损毁程度为重度。

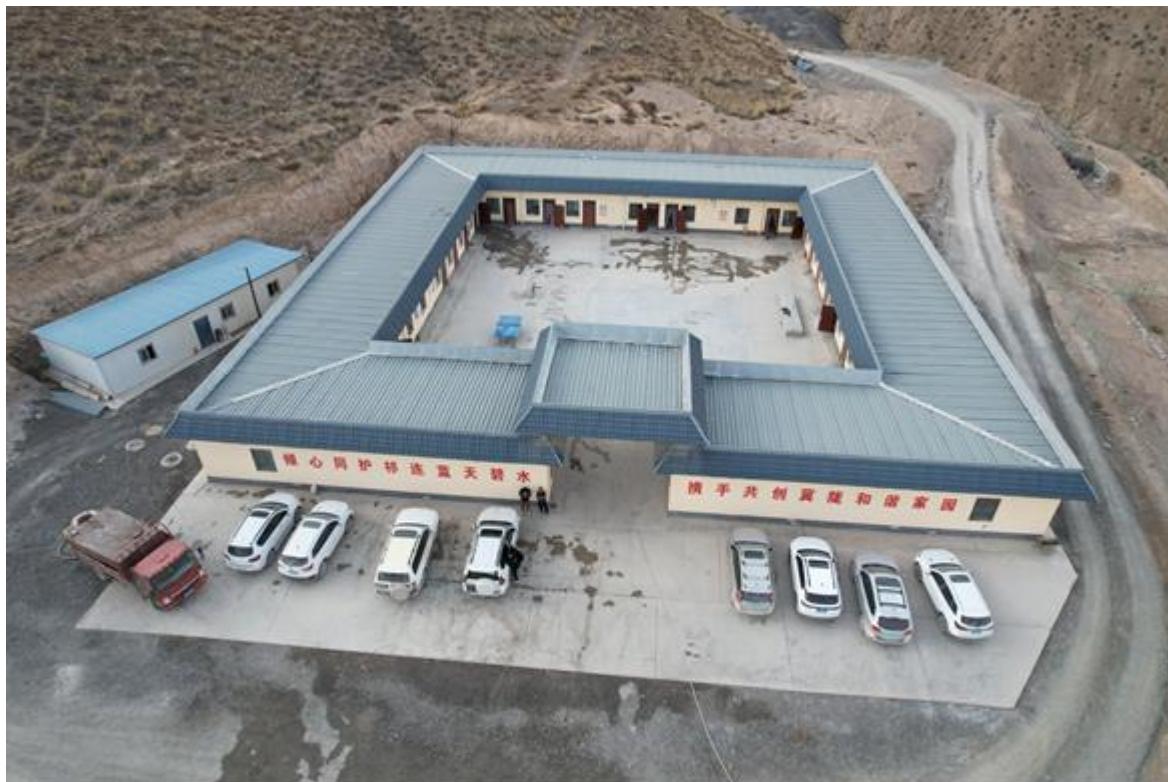
图 3-2 办公生活区

现有办公生活区位于采矿工业场地的东北侧，包括办公室、宿舍、食堂、锅炉房、停车场等设施，占地面积约 0.2278hm<sup>2</sup>，压占土地类型为采矿用地，建于地势相对平缓处，仅有少量土体开挖，对原始地貌景观的连续性、完整性、原始性、观赏性造成破坏较轻，现状评估认为生活办公区对可视范围内的地形地貌景观影程度较轻。

办公生活区：占地面积为 0.2278hm<sup>2</sup>，土地损毁方式为压占，土地利用类型为采矿用地，损毁程度为轻度。

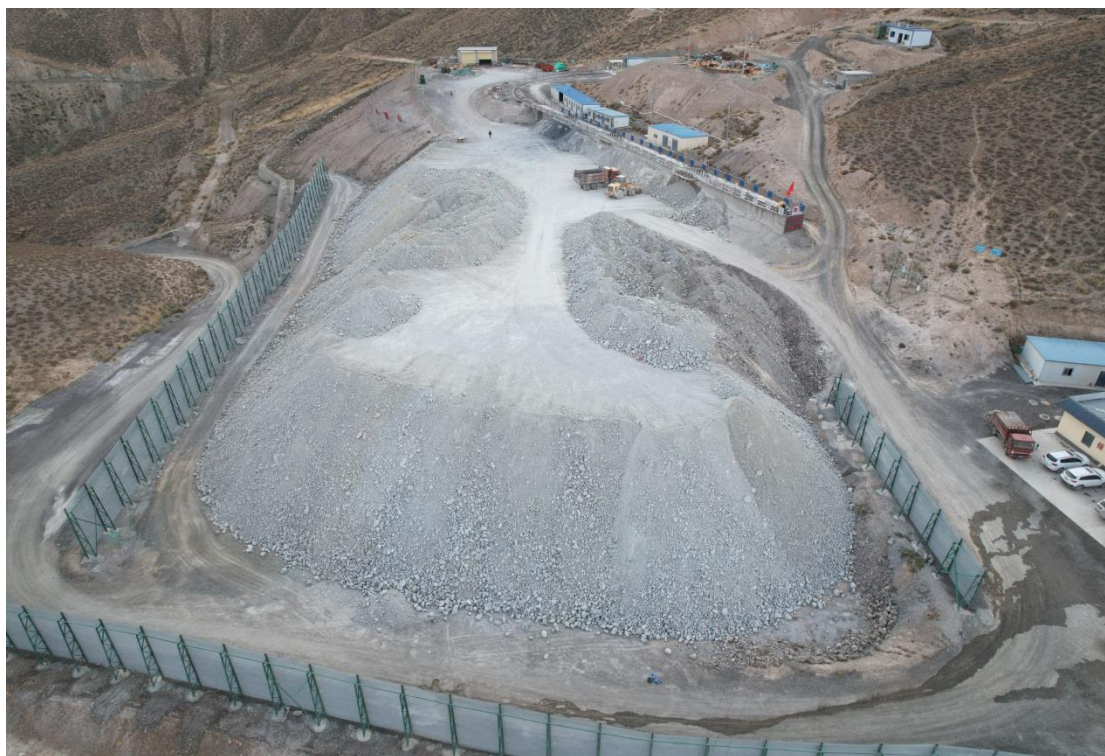
图 3-3 临时矿石堆场

矿石临时堆场紧邻主平硐采矿工业场地，位于其东侧，主要包括临时堆放的矿石。占地面积约 0.7110hm<sup>2</sup>，压占土地类型为采矿用地，对原始地表造成损毁主要为压占。临时矿石堆场对原始地貌景观的连续性、完整性、原始性、观赏性造成破坏严重，现状评估认为临时矿石堆场对可视范围内的地形地貌景观影程度严重。

矿石临时堆场：占地面积为 0.7110hm<sup>2</sup>，土地损毁方式为压占，土地利用类型为采矿用地，损毁程度为重度。

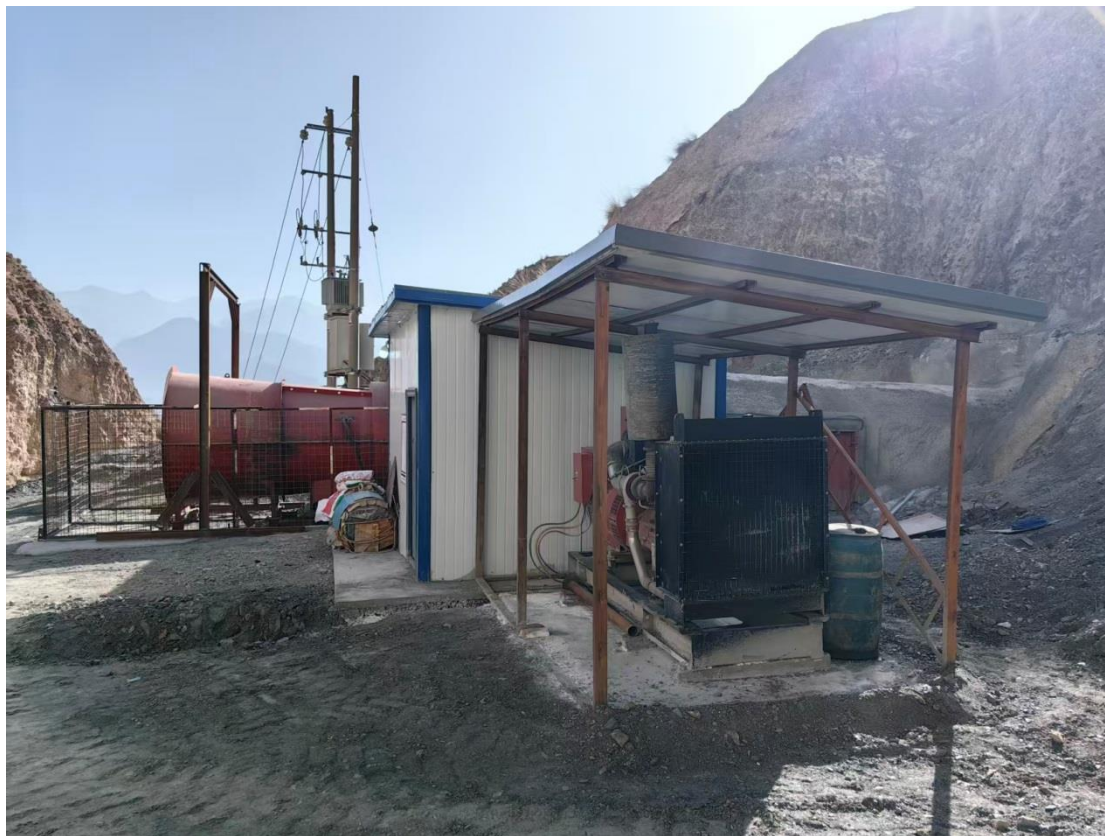
图 3-4 回风斜井工业场地

回风斜井工业场地位于矿区中部，占地面积约  $0.1\text{hm}^2$ ，压占土地类型为其他草地，对原始地表造成损毁主要为挖损。回风斜井工业场地对原始地貌景观的连续性、完整性、原始性、观赏性造成破坏较轻，现状评估认为临时矿石堆场对可视范围内的地形地貌景观影程度较轻。

回风斜井工业场地：占地面积为 0.1000hm<sup>2</sup>，土地损毁方式为压占，土地利用类型为其他草地，损毁程度为轻度。

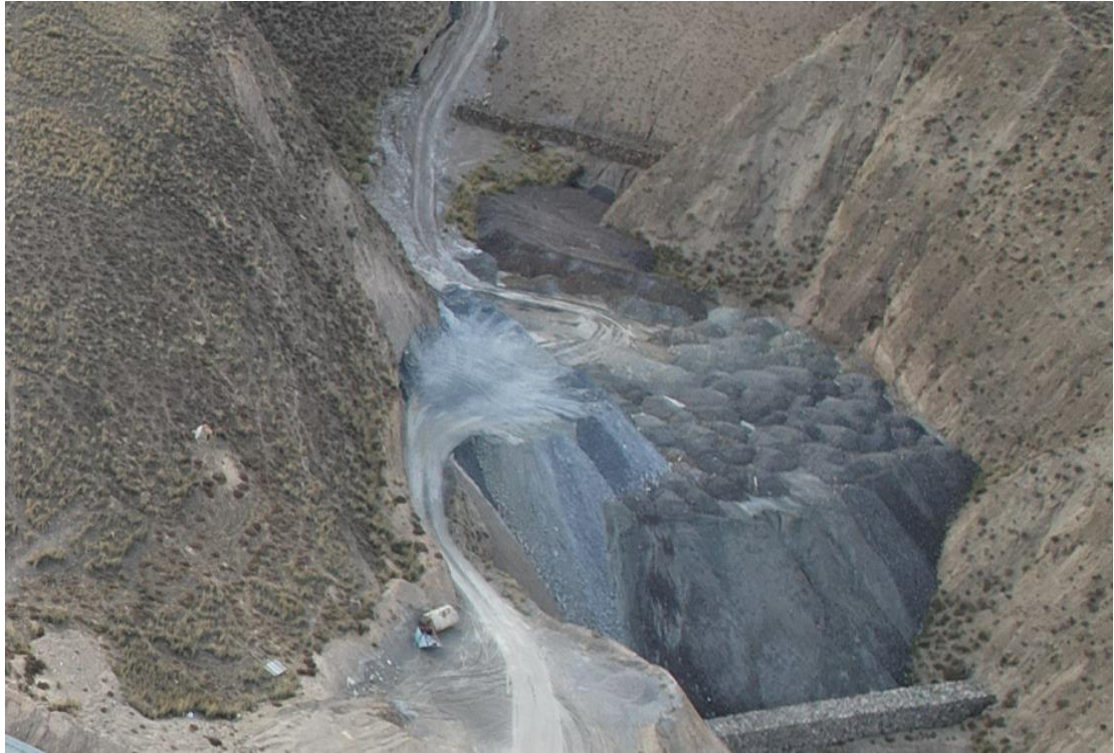
图 3-5 排土场

排土场位于矿区中东部，主平硐采矿工业场地北侧。占地面积约 0.4916hm<sup>2</sup>，压占土地类型为采矿用地，对原始地表造成损毁主要为压占。排土场对原始地貌景观的连续性、完整性、原始性、观赏性造成破坏严重，现状评估认为临时矿石堆场对可视范围内的地形地貌景观影程度严重。

排土场：占地面积为 0.4923hm<sup>2</sup>，土地损毁方式为压占，土地利用类型为采矿用地，损毁程度为重度。
